Freibad Donauwörth

Baden mit Panoramablick

Swimming with Panoramic Views

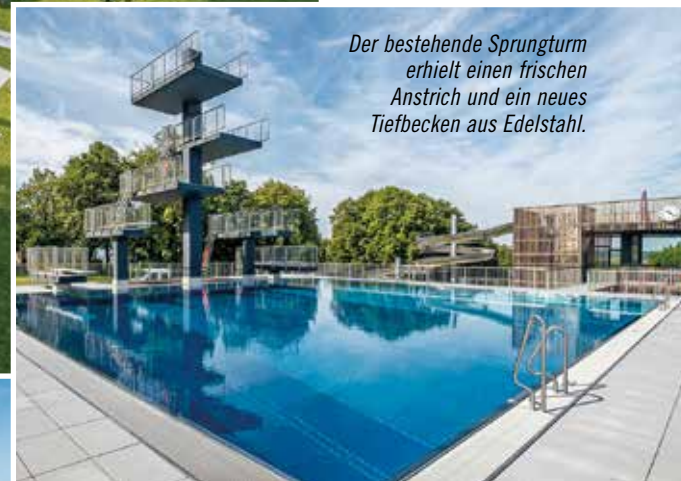
Der bestehende Sprungturm erhielt einen frischen Anstrich und ein neues Tiefbecken aus Edelstahl.

Aufgrund der Hanglage besteht das Freibad aus zwei Ebenen. Oben befindet sich das 50-Meter-Schwimmerbecken, welches bereits im Jahr 2014 saniert worden war. Neu ist hingegen das Sprungbecken, welches nun – wie alle neuen Becken im Bad – aus Edelstahl besteht und von der *hsb group* geliefert wurde. Der Sprungturm selbst stammt noch aus dem Bestand, wurde jedoch renoviert und in Anthrazitgrau angestrichen.

Due to its hillside location, the outdoor pool consists of two levels. The 50-metre swimming pool, which had already been renovated in 2014, is located at the upper level. A new feature, however, is the diving pool, which – like all the new pools in the facility – is now made of stainless steel and was supplied by hsb group. The diving tower itself still came from the existing pool, but was renovated and painted in anthracite grey.

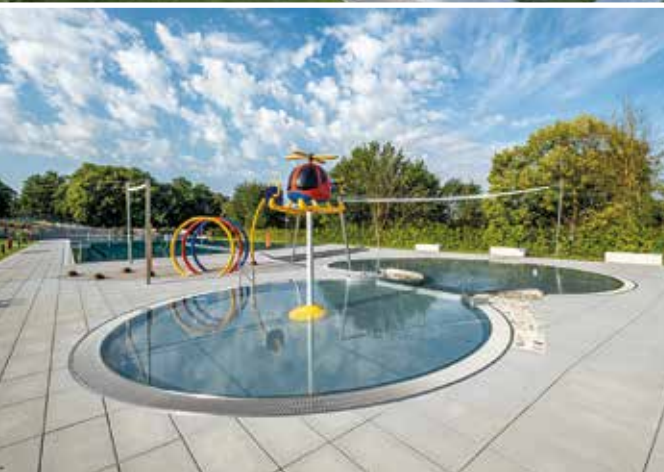
Ein neuer Kinderplanschbereich mit Planschbecken, Spraypark und Wasserlauf sorgt für abwechslungsreichen Wasserspaß.

Hinter dem Nichtschwimmerbecken schließt sich der Kleinkinderbereich an. Dieser besteht aus zwei Planschbecken, die durch eine kleine Rutsche miteinander verbunden und mit einem wasserspeienden Helikopter (von *Aqua Drolics*) ausgestattet sind. Zum Kinderbereich gehört außerdem ein Splash Pad mit Fontänen, Torbögen und rutschhemmendem Boden.

Ein Spielbach mit Schleusen sorgt ebenfalls für interaktiven Wasserspaß. Vor dem Umbau befand sich der Kinderbereich auf der oberen Ebene des Freibades – diese Fläche wurde zu einer Yoga-Plattform umfunktioniert.

Behind the pool for non-swimmers is the toddlers' area. This consists of two paddling pools connected by a small slide and equipped with a water-spouting helicopter (by Aqua Drolics). The children's area also includes a splash pad with fountains, archways and a non-slip floor.

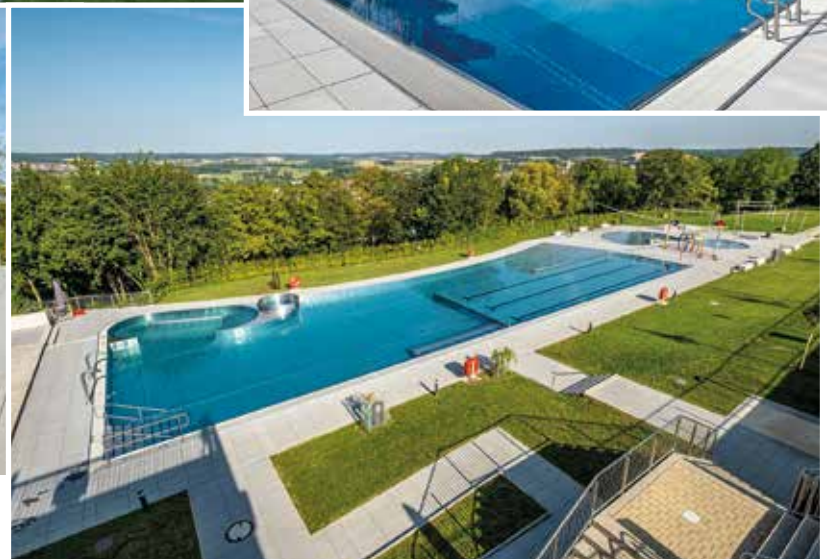
Während der Sanierung entstand auch ein neues Nichtschwimmerbecken mit vielen Wasserattraktionen.

Im unteren Teil des Freibades installierte hsb ein neues Nichtschwimmerbecken mit einer Länge von über 40 Metern. Ein Erlebnisbereich mit Sprudlern und Nackenduschen bringt Bewegung ins Wasser. Außerdem ist der Pool mit einem Strömungskanal und markierten Schwimmbahnen versehen. Der Einstieg erfolgt entweder über eine Treppe oder eine flache Rampe auf der Rückseite.

In the lower section of the outdoor pool, hsb installed a new pool for non-swimmers with a length of over 40 metres. An adventure area with bubble jets and neck massage showers gets the water moving. The pool also has a flow channel and marked swimming lanes.

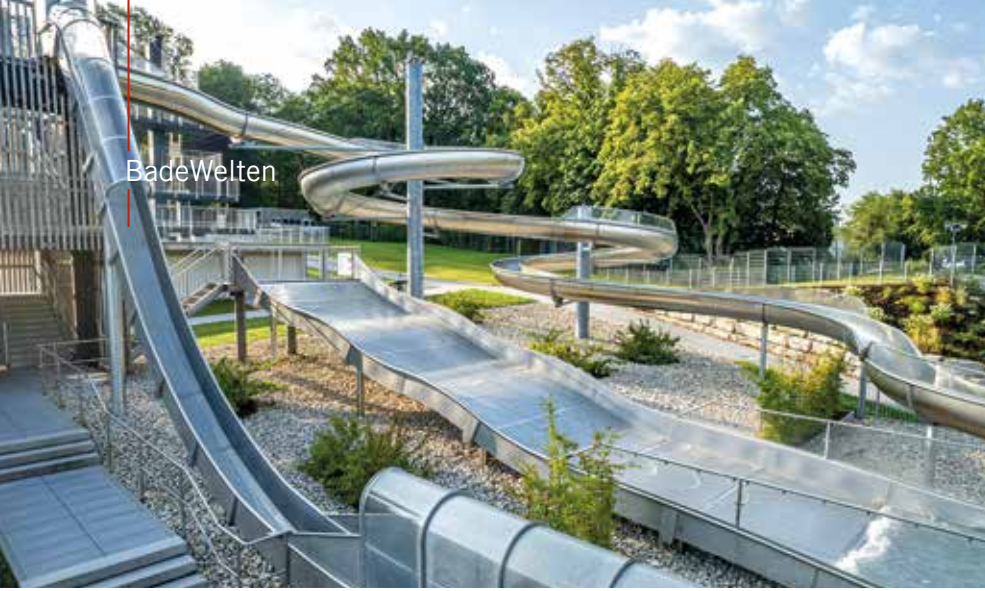
Vom Dach des Aufsichtspavillons führen die Edelstahl-Rutschen von Wiegand hinab.

Die 91 Meter lange Wasserrutsche, die im Sommer 1991 eingeweiht wurde, musste im Zuge der Sanierung weichen und machte Platz für eine neue Rutschenanlage von *wiegand. waterrides*. Genau wie die neuen Becken bestehen auch die Rutschen aus Edelstahl. Ungewöhnlich ist die Platzierung der Rutschenstarts auf dem Dach des neuen, Holzverkleideten Schwimmmeister-Pavillons, der die beiden Ebenen des Bades verbindet.

In the course of the renovation, the 91-metre-long water slide that was opened in the summer of 1991 had to make way for a new slide system by wiegand.waterrides. Just like the new pools, the slides are made of stainless steel. An unusual feature is the positioning of the slide entry platform on the roof of the new, wood-panelled lifeguard pavilion, which connects the two levels of the pool facility.

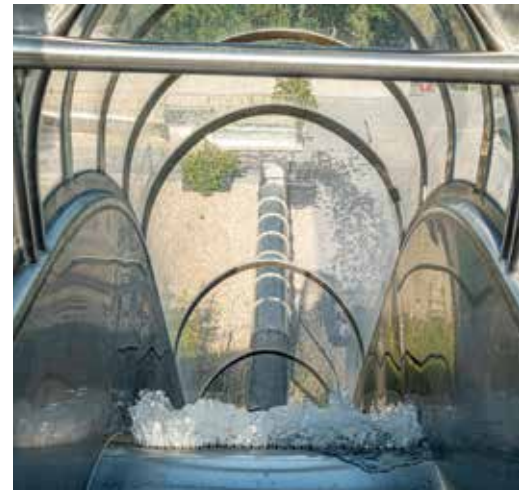
Besonders rasant geht es auf der Free-Fall-Rutsche zu, die aus fast neun Metern Höhe startet.

Die wohl anspruchsvollste Rutsche ist Free-Fall, der mit einer Neigung von 60 Grad fast senkrecht hinab führt. Von der Startplattform in 8,6 Metern Höhe kann man einen beeindruckenden Blick über die Stadt Donauwörth genießen, bevor es rasant abwärts geht. Ein Drehkreuz sorgt für die nötigen Abstände auf der knapp 16 Meter langen Rutsche. Neben an startet die mit 90 Metern längste Rutsche des Turms: Die offene Halbschalenrutsche überzeugt durch zahlreiche Richtungswechsel und Kreisel. Die dritte Bahn ist eine 17,4 Meter lange Breitwellenrutsche, auf der die ganze Familie dank einer Breite von 4,5 Metern nebeneinander rutschen kann. Die richtige Rutschtechnik und reichlich Schwung am Start vorausgesetzt, kann man hier auf der letzten Welle sogar leicht

Probably the most challenging is the free fall slide with an incline of 60 degrees. From the starting platform at a height of 8.6 metres, guests can enjoy an impressive view over the town of Donauwörth. A turnstile ensures the necessary distance between guests on the nearly 16-metre-long slide. Next to it is the start of the longest slide in the tower at 90 metres: the open half-shell slide is impressive with its numerous changes of direction and gyrations. The third slide is a 17.4-metre-long wide wave slide on which the whole family can descend side by side thanks to its width of 4.5 metres.
